## चंडीगढ़ (उत्तरी भारत) क्षेत्र में इमारतों की त्वरित दृश्य जांच और भूकंप भेद्यता आकलन Rapid Visual Screening and Earthquake Vulnerability Assessment of Buildings in Chandigarh (Northern India) Region

Poonam<sup>1</sup>, Anil Kumar<sup>1</sup> and Dr. Rajesh Kumar<sup>2</sup>

<sup>1</sup>Assistant Professor, <sup>2</sup>Professor and Head, Department of Civil Engineering  
Chandigarh College of Engineering & Technology (Degree Wing), Chandigarh, India

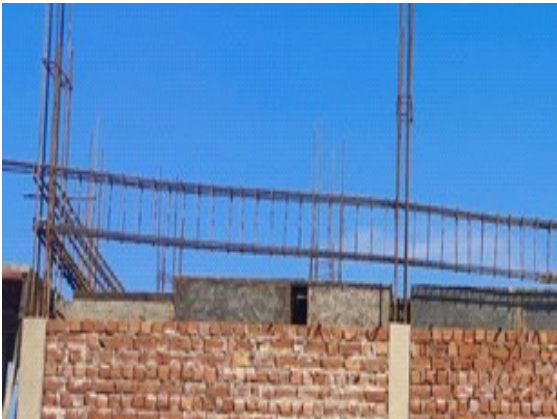
इस परिशिष्ट में कुछ भवनों के चित्र दिए गए हैं, जिनमें संरचनात्मक कमजोरियां दिखाई गई हैं। चित्र 18 और 19 अपर्याप्त स्टील सुदृढीकरण (खासतौर पर शीयर स्टिर्प्स) दिखाते हैं, जिनमें IS 13920: 2016 के अनुसार भूकंपरोधी डिटेलिंग नहीं है। चित्र 20 में चंडीगढ़ के कुछ भवनों को दिखाया गया है, जिनमें कमजोर कॉलम और भारी स्लैब व बीम प्रणाली पाई गई। इनमें से एक भवन हाल ही में गिर चुका था। चित्र 21 में बहुत लंबी बीम स्पैन और अपर्याप्त गहराई वाली बीमें देखी गईं। चित्र 22 में ईट से बना एक भवन दिखाया गया है, जिसमें आरसीसी बैंड नहीं है और चित्र 23 में फ्लोटिंग कॉलम दिखाए गए हैं, जो संरचनात्मक रूप से कमजोर होते हैं और भूकंप के दौरान खतरा पैदा कर सकते हैं।

चित्र 18 : पंचकुला में निर्माणाधीन भवन (बीम में डकटाइल डिटेलिंग नहीं है और कॉलम का आकार आवश्यक से कम है)

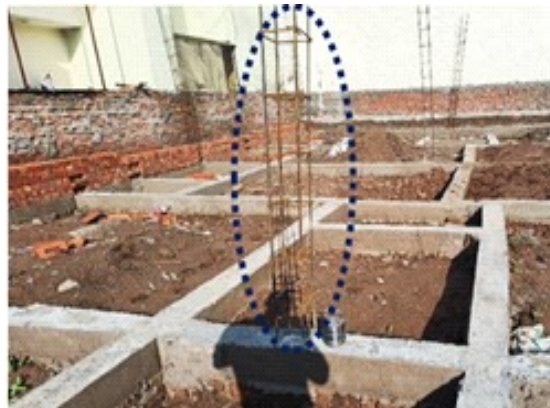
चित्र 19 : मोहाली में निर्माणाधीन इमारत में कॉलम की उपयुक्त नींव नहीं है और इसमें पर्याप्त स्टील रिइन्फोर्समेंट की कमी है।

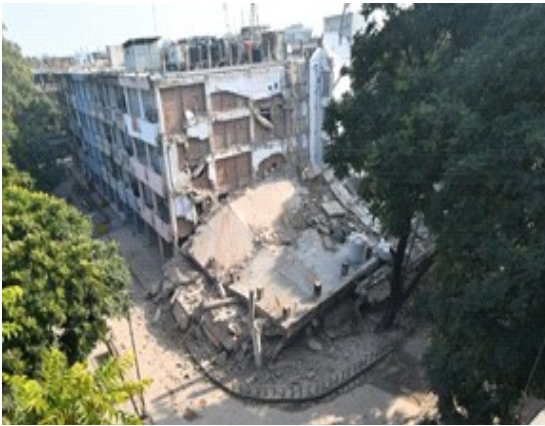
चित्र 20 : सेक्टर 17, चंडीगढ़ का भवन मजबूत बीम (स्लैब) और कमजोर कॉलम के कारण ढह गया।

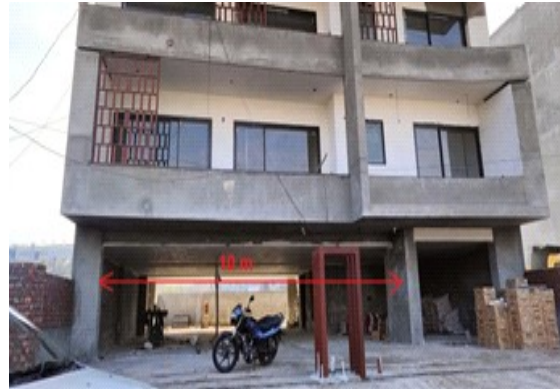
चित्र 21 : चंडीगढ़ में एक बहुमंजिला इमारत में सुरक्षित सीमा से अधिक लंबी बीम। इतनी लंबी बीम (लगभग 10 मीटर) के लिए इसकी गहराई बहुत कम है।

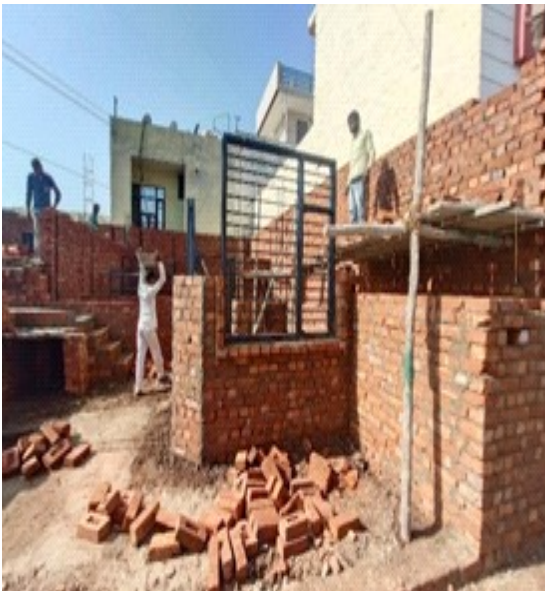
चित्र 22 : मोहाली में एक चिनाई भवन में सिल्ल स्तर के नीचे आरसीसी (RCC) बैंड नहीं दिया गया है।

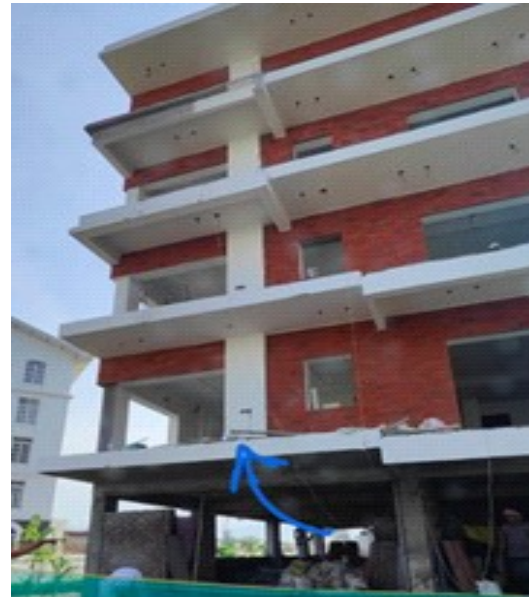
चित्र 23 : पंचकुला में एक आरसीसी बहुमंजिला इमारत में फ्लोटिंग कॉलम।
