## चंडीगढ़ (उत्तरी भारत) क्षेत्र में इमारतों की त्वरित दृश्य जांच और भूकंप भेद्यता आकलन Rapid Visual Screening and Earthquake Vulnerability Assessment of Buildings in Chandigarh (Northern India) Region

Poonam<sup>1</sup>, Anil Kumar<sup>1</sup> and Dr. Rajesh Kumar<sup>2</sup>

<sup>1</sup>Assistant Professor, <sup>2</sup>Professor and Head, Department of Civil Engineering  
Chandigarh College of Engineering & Technology (Degree Wing), Chandigarh, India

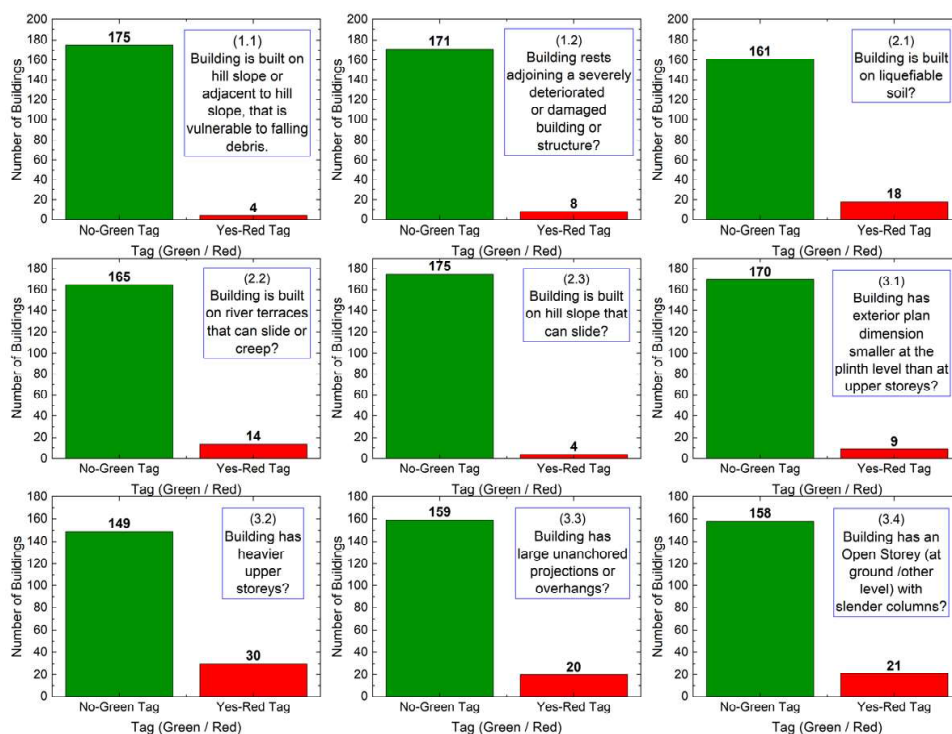
चित्र 6 : प्रबलित सीमेंट कंक्रीट भवनों के लिए मानदंड 1.1 से 3.4 के परिणाम

चित्र 6, 7 और 8 में 179 प्रबलित सीमेंट कंक्रीट भवनों पर चित्र 4 में वर्णित जीवन के लिए खतरनाक मापदंडों के आधार पर विस्तृत निष्कर्ष प्रस्तुत किए गए हैं। चित्र 6 में 14 भवन सर्पिल नदी के तल (meandering river bed) पर स्थित हैं, 30 में ऊपरी मंजिलें भारी हैं, 20 में बड़े और असुरक्षित प्रक्षेप (unanchored projections) हैं, और 21 में पतले स्तंभों के साथ खुले तल हैं। चित्र 7 में, 12 भवनों में फ्लोटिंग कॉलम, 28 में मजबूत बीम के साथ पतले स्तंभ, 24 पलैट स्लैब वाली इमारतें (जिनमें संरचनात्मक दीवारें नहीं हैं और जिन्हें उच्च जोखिम मानकर लाल टैग दिया गया है), 48 भवनों में पास की इमारतों से पर्याप्त अंतर की कमी देखी गयी, और 19 भवनों में भारी पैरापेट दीवारें पाई गई हैं। चित्र 8 में, 30 भवनों में भारी बालकनियां, 63 भवनों में मंजिल की बड़ी ऊंचाई या विशाल कमरे, 69 भवनों में बड़ी खिड़की का खुला हिस्सा (जो दीवार क्षेत्र का 50% से अधिक आच्छादन करते हैं), और 45 भवनों में असुरक्षित पानी की टंकियां हैं। ये सभी संरचनाएं NDMA के दिशानिर्देशों के अनुसार पीले टैग की श्रेणी में आती हैं, और इन भवनों में भूकंपीय सुरक्षा बढ़ाने हेतु संरचनात्मक हस्तक्षेप की आवश्यकता है।

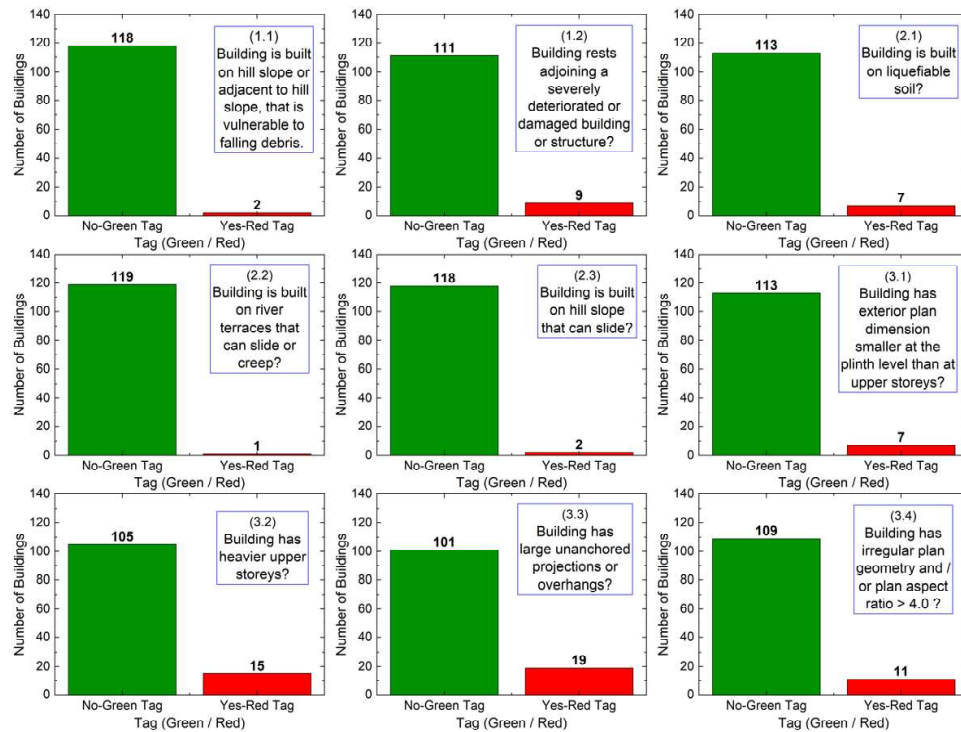
चित्र 9 : ईट-निर्मित भवनों के लिए मानदंड 2.1 से 3.4 के परिणाम

चित्र 9 से 12 तक, सभी 120 ईट-निर्मित भवनों के लिए चित्र 5 में उल्लेखित जीवन के लिए खतरनाक मापदंडों पर विस्तृत जानकारी दी गई है। चित्र 9 में दिखाया गया है कि 9 भवन खराब स्थिति में मौजूद अन्य भवनों के पास स्थित हैं, 15 भवनों में ऊपरी मंजिलें भारी हैं, 19 में असुरक्षित ओवरहैंग (unanchored overhangs) हैं और 11 भवनों का योजना अनुपात (aspect ratio) 4.0 से अधिक है। चित्र 10 के अनुसार, 49 भवनों में सतत लिंटल बैंड नहीं हैं, 50 में दरवाजे और खिड़कियां दीवार के कोनों के पास हैं, 19 में मोटी दीवारें या पत्थर की संरचनाएं हैं और 18 भवनों में ऊपरी मंजिलें नीचे वाली मंजिलों से ज्यादा मजबूत हैं।

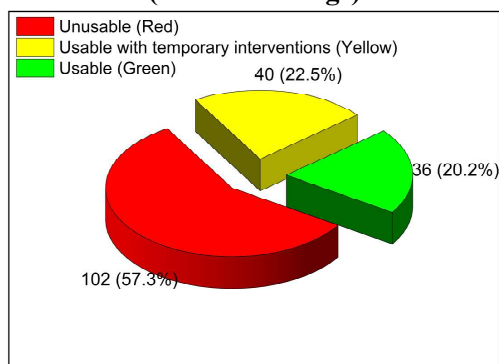
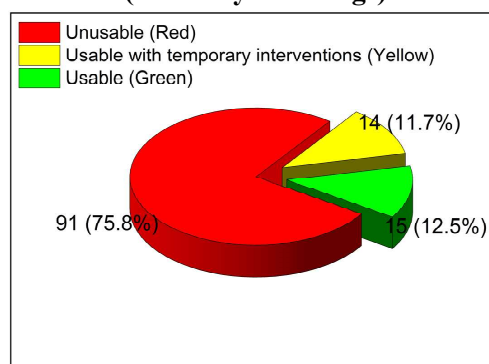
चित्र 13 : भवनों की अंतिम रेटिंग/टैगिंग

इन निष्कर्षों से इन भवनों की भूकंपीय संवेदनशीलता और संरचनात्मक कमजोरियां उजागर होती हैं, जिससे स्पष्ट होता है कि संरचनात्मक सुधार आवश्यक हैं। 179 प्रबलित सीमेंट कंक्रीट भवनों में से 102 (57.3%) को लाल टैग दिया गया है और भूकंप संवेदनशीलता के कारण अनुपयोगी माना गया है, 40 (22.5%) को पीला टैग दिया गया है, जिन्हें अस्थायी उपायों या भूकंपीय पुनरुद्धार तकनीकों से सुरक्षित बनाया जा सकता है और 36 (20.2%) को हरा टैग दिया गया है, जिन्हें सुरक्षित माना गया है। इसी तरह, 120 ईट-निर्मित भवनों में से 91 (75.8%) को लाल टैग दिया गया है, 14 (11.7%) को अस्थायी सुधार की आवश्यकता है, और 15 (12.5%) को सुरक्षित पाया गया है। इन निष्कर्षों को चित्र 13 में दर्शाया गया है।

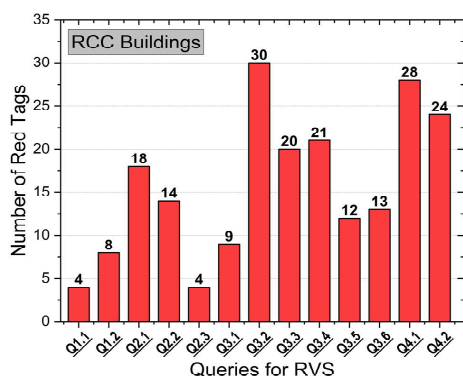
चित्र 14 : RCC भवनों के लिए लाल टैग मापदंड

चित्र 4 और 14 के विश्लेषण से पता चलता है कि लाल टैग के प्रमुख कारण भारी ऊपरी मंजिलें हैं, जो द्रव्यमान की अनियमितता से जुड़ी होती हैं, पतले कॉलम और मजबूत बीम हैं, जो कमजोर मंजिल (soft storey) का संकेत देते हैं और संरचनात्मक दीवारों की कमी वाली प्लैट स्लैब हैं, जिससे मंजिल कमजोर हो जाती है। पिछले भूकंपों में ये कारक भवनों की विफलता के मुख्य कारण रहे हैं [11] | चित्र 4 और 15 के अनुसार, पीले टैग के प्रमुख कारण बड़े कमरे और ऐसी खिड़कियां हैं, जिनका क्षेत्रफल दीवारों के क्षेत्रफल का 50% या अधिक होता है, आस-पास की इमारतों के बीच अपर्याप्त अंतर है, और छत पर असुरक्षित पानी की टंकियां हैं। ये कारक भूकंप के दौरान संरचनात्मक क्षति के मुख्य कारण रहे हैं [10,11]।
